Z-SZELEMENEK KÍSÉRLETI ÉS NUMERIKUS ANALÍZISE

RÖVID KIVONAT

A cikk vékonyfalú, hidegen hajlított Z-szelemenek kísérleti és numerikus vizsgálatával foglalkozik. A kutatás célja egy részleges oldalirányú megtámasztást biztosító burkolati rendszer és Z-szelemen kölcsönhatásának elemzése, különös tekintettel a nem-alaktartó tönkremeneteli módokra. A kutatás első fázisában teljes léptéku kísérlettel vizsgáltunk négy ún. Butler-rendszeru szerkezeti kialakítást gravitációs teher alkalmazásával, és meghatároztuk a jellemző tönkremeneteli módokat. A kísérletekkel párhuzamosan numerikus modellt fejlesztettünk a szerkezeti viselkedés követésére. A cikkben ismertetjük mindkét vizsgálati mód jelenlegi eredményeit.

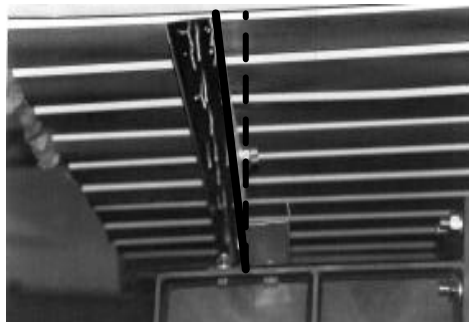
- 0.60 kN/m^2 : jelentős dinamikus oldalirányú mozgás a tetőszerkezetben, a tetőt terhelő munkások lépteinek hatására (3. ábra)
- 1.40 kN/m^2 : a kétoldali tetőszerkezet összefogása csökkentette az oldalirányú mozgást (továbbiakban a terhelést csak egy munkás hordta fel).
- 2.00 kN/m^2 : mértékadó teherszint; a további részleges terhelést állványról folytattuk, az első támaszköz jelölt részén.
- 4.60 kN/m^2 : a szerkezet teherbírása kimerült: a **felső öv merevítő bordája kihajlott**, a kihajlási hossza megegyezett a hídtalpak közötti távolsággal, ami 1200 mm volt. (4. ábra)

3. ábra: oldalirányú elmozdulás

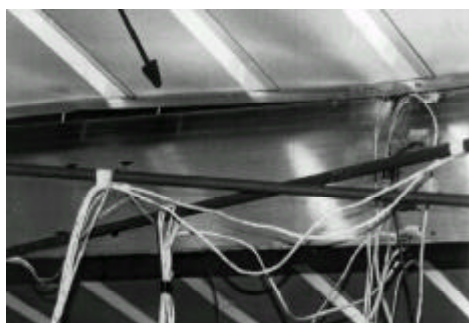
Tönkremenetel jellege: torzulási horpadás – felső öv merevítoborda kihajlás (upper flange distortional buckling)

4. ábra: merevítoborda kihajlás

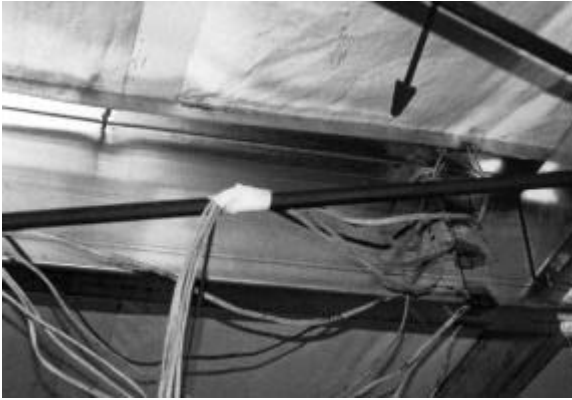
- 0.60 kN/m^2 : a zömökebb szelemen következtében nem volt észlelhető dinamikus oldalirányú mozgás.
- 2.00 kN/m^2 : mértékadó teherszint; a további részleges terhelést állványról folytattuk, az első támaszköz jelölt részén.
- 3.30 kN/m^2 : képlékeny alakváltozások keletkeztek; megkezdődött a felső övmerevítő kihajlása, és a szelemen gerince is behorpadt.
- 3.75 kN/m^2 : a szelemen középső keresztmetszetének felső övében nagy nyúlások jelentek meg; a **felső öv merevítobordája kihajlott**, a kihajlási hossz itt is megegyezett a hídtalpak közötti távolsággal, ami szintén 1200 mm volt.

Tönkremenetel jellege: torzulási horpadás – felső öv merevítoborda kihajlás (upper flange distortional buckling) (7. és 8. ábra).

7. ábra: merevítoborda kihajlás 1

A kísérlet során a terhelés növelésével először a gerincben, a szelemen-kifüggesztő közelében, a koncentrált erőt átadó hídtalp elem alatt következett be horpadás. Az utolsó teherlépcsőben a 7. és 8. ábrán látható tönkremenetel, a felső övmerevítő kihajlása következett be.

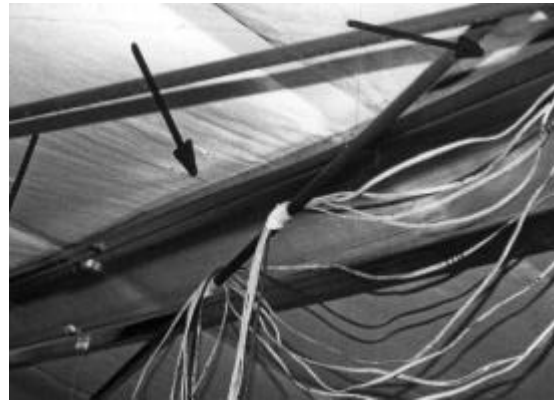
8. ábra: merevítoborda kihajlás 2

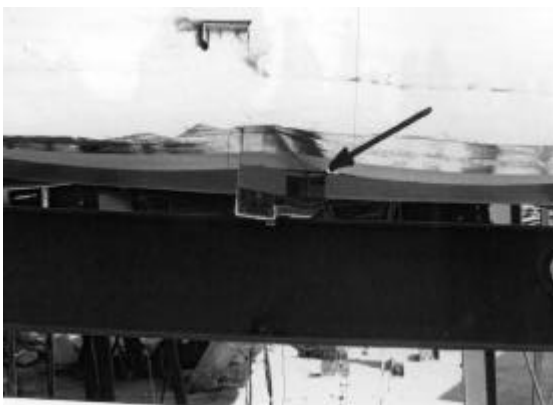
- 0.60 kN/m^2 : az a szerkezet hasonlóan viselkedik, mint a 3. szerkezeti kialakítás esetén.
- 1.40 kN/m^2 : ebben a teherlépcsoben a szelemen – viszonylag rövid – átfedésénél a szelemen végéi szétnyíltak, és a szelemen a külső támaszoknál is eltávolodott a szelemenbaktól.
- 2.00 kN/m^2 : mértékadó teherszint; a további részleges terhelést állványról folytattuk, az első támaszköz jelölt részén.
- 5.25 kN/m^2 : **nagy képlékeny nyúlásokat** mértünk a szelemen középso keresztmetszetének mindkét övében, valamint gerinchorpadást is tapasztaltunk (9. és 10. ábra), az övmerevítók kihajlása azonban nem következett be. Tönkremenetel jellege: **szilárdsági tönkremenetel**.

9. ábra: gerinchorpadás 1

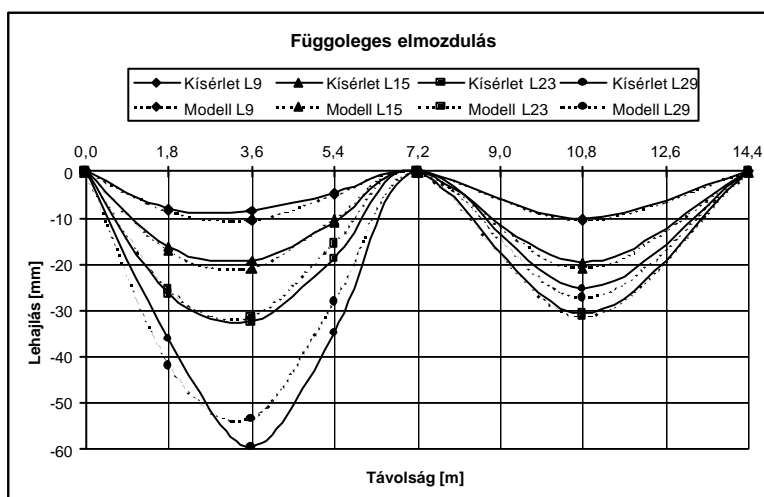
3.2.2. Elmozdulások A függőleges elmozdulások jól közelítik a kísérleti eredményeket. Jelentős különbség csak az utolsó teheresetnél látható (13. ábra), ami már a tönkrementelt okozó terhelés. Ennél a nem-lineáris viselkedés okozza a különbséget. A grafikonon mindkét keretállás-köz (2 x 7.2 m) ábrázolva van.

13. ábra: függőleges elmozdulások

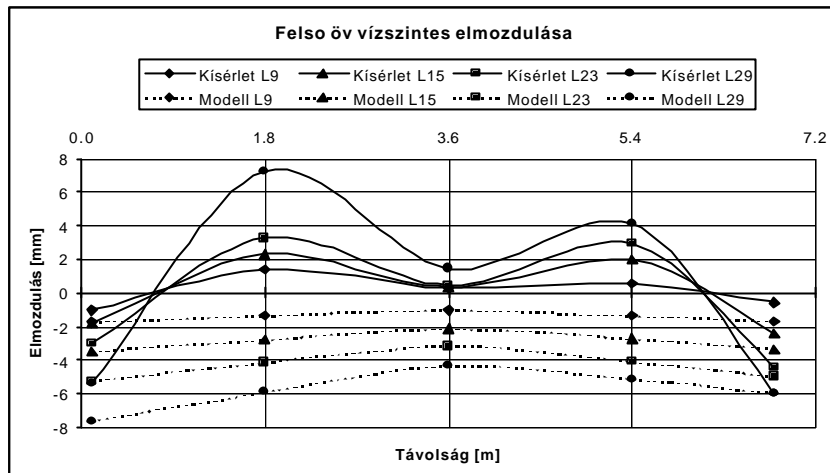
A vízszintes mozgásokban nagy különbség tapasztalható a kísérleti- és a numerikus modell eredményei között. Mint az előző fejezetben már említettük a kísérletek során tapasztalható volt a teljes tetopanel tetosíkból eső – „vízszintes” – mozgása. Ezt több olyan szerkezeti kialakítás

14. ábra: felső öv vízszintes elmozdulása

befolyásolta, amelyet a modellben nem vettünk figyelembe (szelemenek leerosítása, a terhelt és terheletlen oldal összekötése a taréjnál, a terheletlen oldal balanszterhe). A kísérletnél olyan jelentős volt a mozgás, hogy a felső öv pozitív irányba (lefelé) mozdult el, holott a Z-szelvény felső övének gravitációs teherre negatív irányba (felfelé) kellett volna elmozdulnia, azonban ez nem következett be (14. ábra). A grafikonon csak a mért keretállás-köz van ábrázolva.

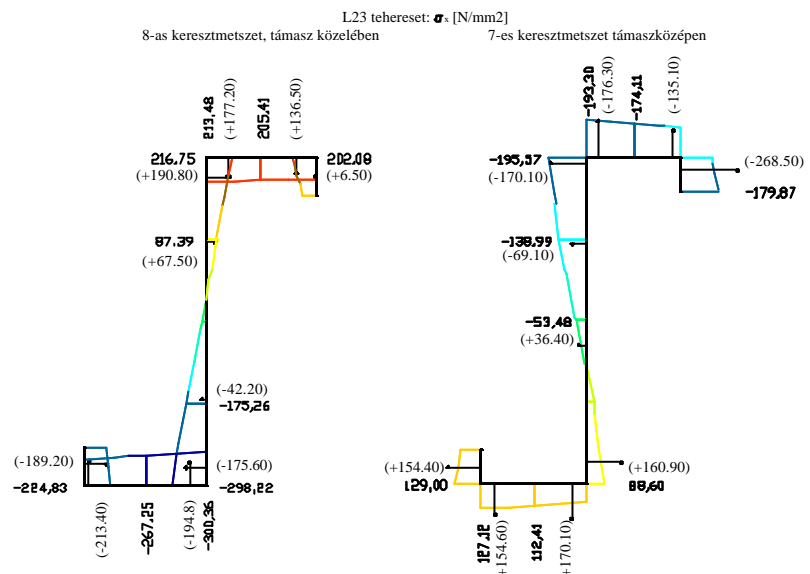
A feszültségi ábrákon (15. ábra) folyamatos vonallal a felületszerkezeti modell eredményei láthatóak, a hozzá tartó értékekkel. Pontokkal vannak ábrázolva a kísérleti eredmények zárójelben írva az ott mért feszültségértékekkel. Ezek az értékek nem ugyanott vannak értelmezve, ahol a folyamatos értékek, mert a nyúlásmérő bélyegek nem pontosan a sarkokon voltak

15. ábra: feszültségeloszlás

elhelyezve, hanem azoktól valamelyest beljebb. A két feszültségi ábra között megfigyelhető különbségek az alábbiak: a támaszközépen lévő keresztmetszetnél az alsó, húzott övben ellentétes irányú feszültségek alakultak ki. A modellben a gerinc felé csökkent, míg a kísérletnél ott e feszültség. Ez a különbség az alsó öv vízszintes irányú

hajlításából következik. A két eredmény különbözőségét okozhatja az elozokban vizsgált elmozdulás-különbség az alsó övön.

További különbség, hogy a felső övmerevítőben a kísérlet során jóval nagyobb mértékben nőtt a feszültség, mint a modellben. Ezt a nagy különbséget a két modell felső övének ellentétes irányú mozgása okozza. A kísérlet során a nyúlásmérő bélyeg itt a Z-szelvény belső felén helyezkedett el, a kísérleti szelemen közepének lefelé történő mozgása során ez a felület nyomott volt, ami növelte a függőleges hajlításból keletkező nyomófeszültséget. A felületszerkezeti modellnél ez fordítva játszódtott le. Felfelé mozdult el az öv, a belső felület húzott lett, így csökkent a hajlításból keletkező nyomófeszültség.

A támasz környezeténél lévő keresztmetszet az átlapolás végének közelében volt. Az itt jelentkező különbségeket okozhatja, hogy a kísérletnél olyan helyi hatások léptek föl az átlapolás miatt, amit a felületszerkezeti modell ilyen kialakításával nem tudunk követni.
