Perbál Petőfi Sándor utca - 2015.

Pince M=1:100  
Perbál, hrsz.: 733 (Petőfi Sándor utca 5.)

2015.09.03.  
BME Általános és Felsőgeodézia Tanszék  
Építész geodézia mérőgyakorlat  
Takács Bence, Kemes Balázs  
Füsi Zsófia, Gelencsér Júlia, Kristóf Imola, Libertiny Anna,  
Lőrinc Dóra, Nóvó Valéria, Pető Boglárka, Somogyi Adrienn,  
Somogyi Alexandra, Szabó Attila, Zacher Viktor

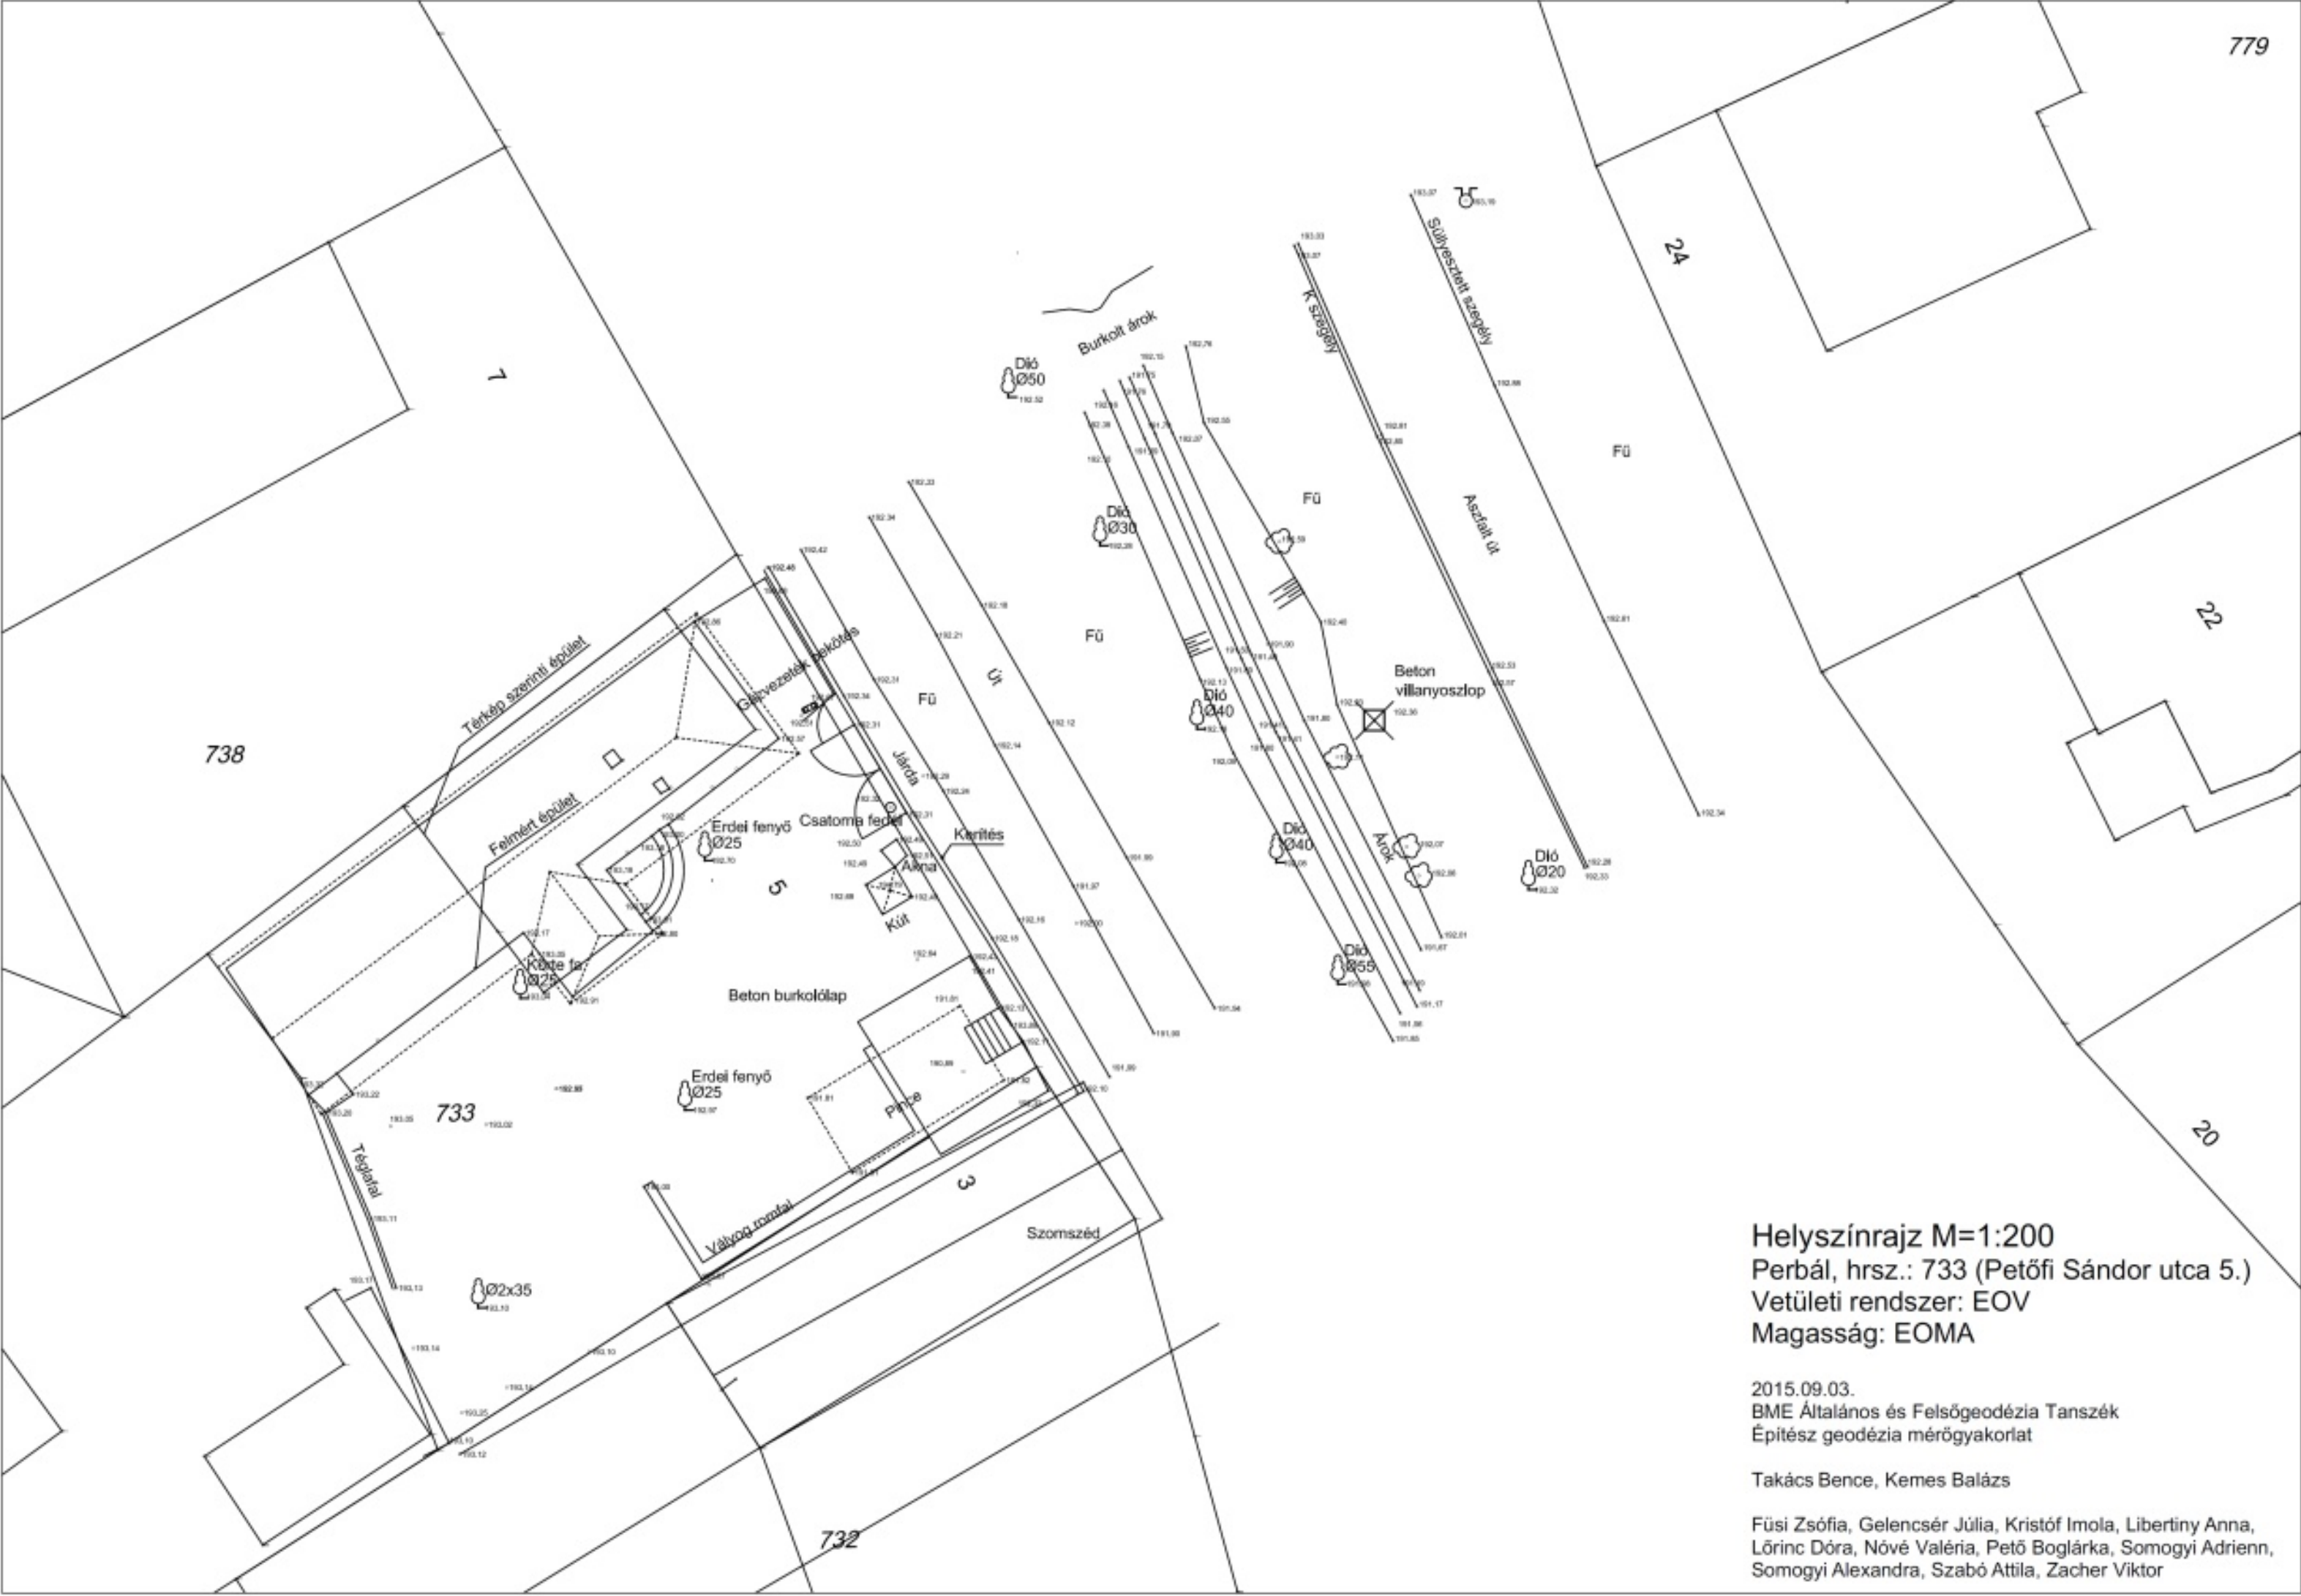
A felmérés alapján készült térkép, amely az ingatlan újrahasznosításának tervezéséhez szükséges. A térkép (helyszínrajz) tartalmazza a digitális ingatlan-nyilvántartási térkép kivágatát is, így a természetbeni és az ingatlan-nyilvántartási állapot geometriai értelemben egymással összevethető. A térképen a terület magassági viszonyait kótás projekcióval, azaz a jellemző pontokban megírt magassági értékekkel ábrázoljuk.

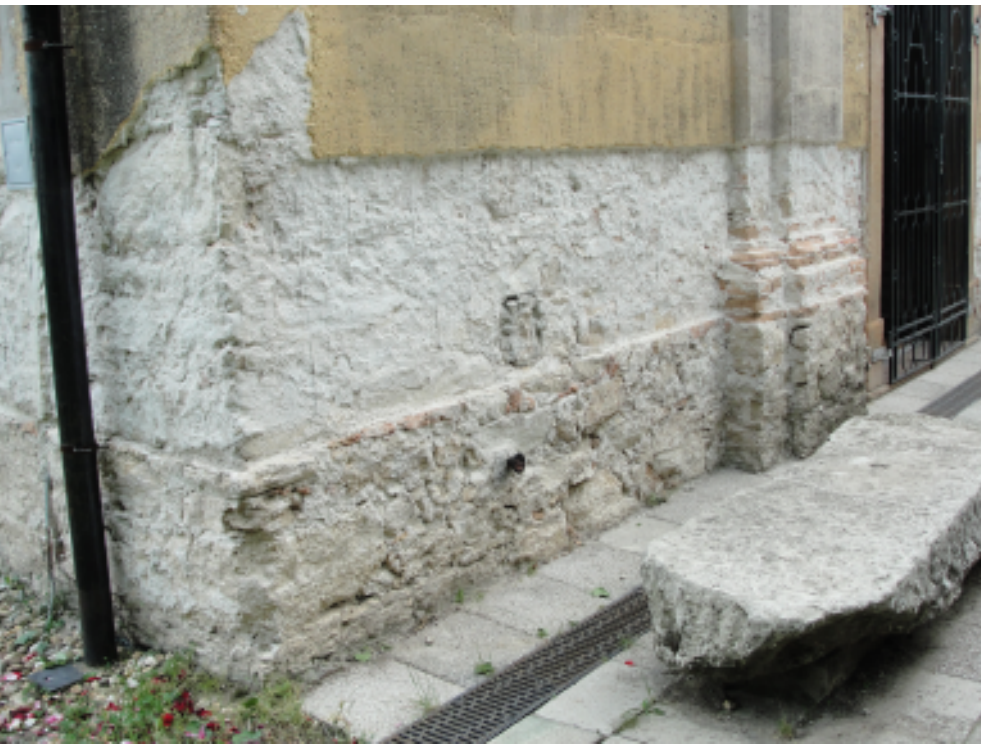
A közeli templom falában található magassági csap, innen vezettük le a felméréshez használt magassági alappontokat.
